Vebro Industri

# Lillåns uppdämning

Nivåpåverkan uppströms Vessigefallen

Henrik Jacobson  
2012-09-26

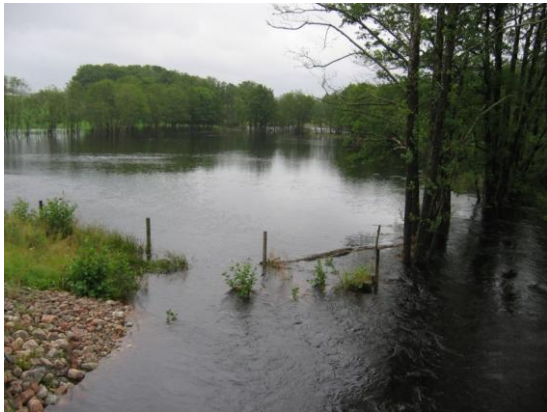
**Figur 1:** Drygt en kilometer uppströms kraftverksdammen korsar Sörbyvägen Lillån. Här brukar översvämningarna bli särskilt påtagliga. *Jan-Åke Jacobson 2011*

Lillån ringlar ner till Vessigefallen genom ett flackt landskap som är dominerat av jordbruk. Översvämningar är vanliga och förekommer ett par gånger om året. Exempel på hur det kan se ut visas i bilderna i figur 1-3 här under.

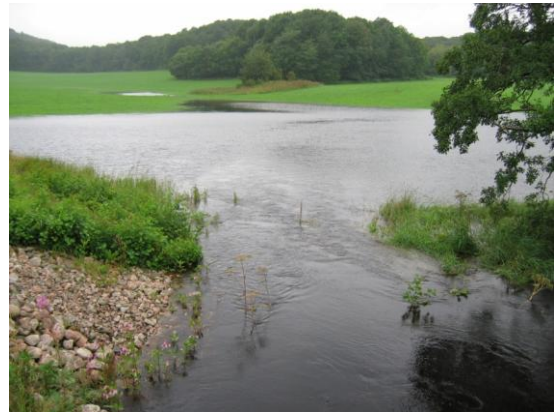
**Figur 2:** Nedströms Sörbyvägens bro strömmar vatten upp ur ån och ut över åkern. Flödet i ån är 6 á 7 m<sup>3</sup>/s.

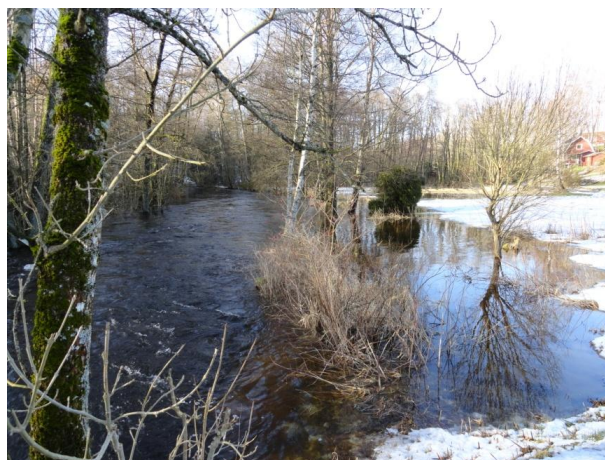
**Figur 3:** Cirka 300 m uppströms dammen korsas ån av en mindre bro. På åns högersida finns en privatägd trädgård som översvämmas vid högre flöden. Flödet i ån är cirka 9 m<sup>3</sup>/s. *Henrik Jacobson 2012*

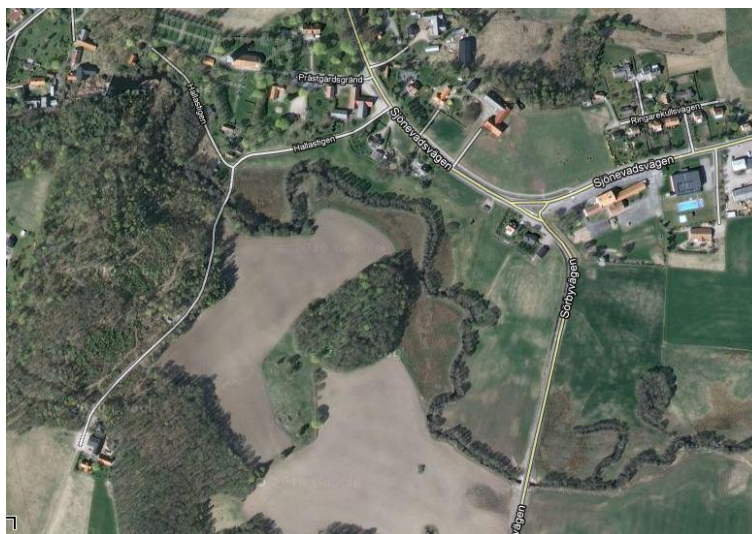
Figur 4: Ån ringlar från bildens nedre högra hörn mot det övre vänstra. Svämplanen framträder som brunaktiga fält kring ån. Kraftverksdammen syns uppe till vänster som en liten mörk triangel. Google Maps

Åns översvämningar i området har satt tydliga avtryck i landskapet. På bilden i figur 4 kan svämplan, som är många gånger bredare än åfåran, urskiljas. På bilden skymtar även kraftverksdammen – åtminstone för den som vet att den finns där.

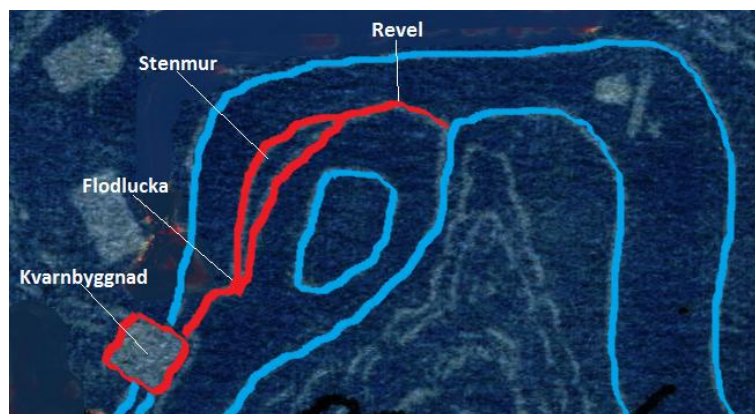
Figur 6: Kvarnanläggningen efter en beskrivning i ett försäljningsdokument från 1918. (3)

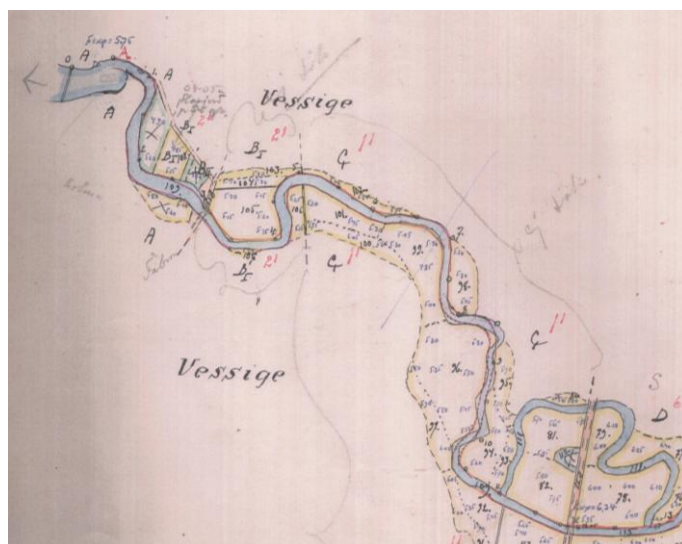
Figur 12: Kanalprojektets nedersta del. Jämför med bilden i figur 4. Länsstyrelsen i Hallands Län

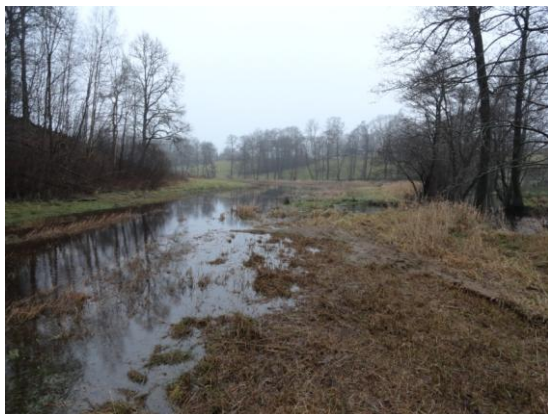
Figur 18: 750 m uppströms kraftverksdammen svämmas ån över redan vid en vattenföring om  $3 \text{ m}^3/\text{s}$ . Åfåran till höger i bild.

Som framgick av föregående avsnitt var konflikten mellan kraftverksägarna och markägarna uppströms dammen omotiverad. Konflikten tog med överklaganden fem-sex år att reda ut och en konsekvens av detta tycks ha varit att kanalföretaget inte genomfördes, åtminstone inte i sin helhet eller i vart fall inte helt enligt planerna. Enligt dessa skulle exempelvis kanalsträckan 6-800 m uppströms dammen klara att avbörda åtminstone  $6 \text{ m}^3/\text{s}$  innan den översvämmades. I själva verket klarar den inte ens  $3 \text{ m}^3/\text{s}$  (fig. 18).

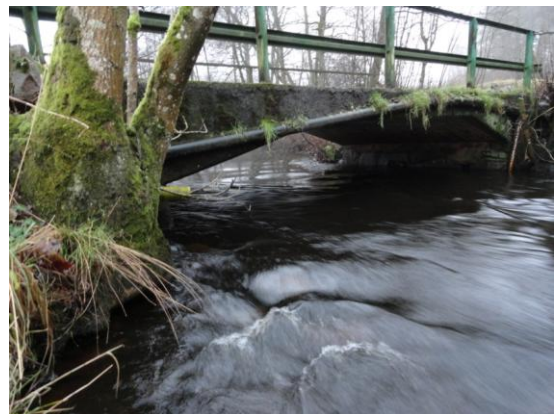
Figur 19: Strömfallsfastighetens gräns 300 m uppströms dammen vid  $3 \text{ m}^3/\text{s}$ . Vattnet strömmar obehindrat och börjar nästan forsa nedströms bron.

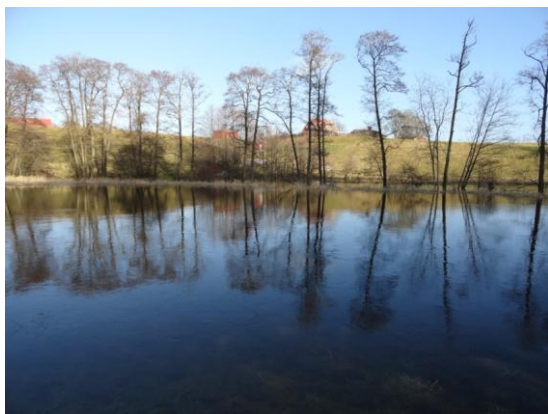
Figur 20: Översvämning 700 m uppströms dammen vid en tillrinning om ca  $9 \text{ m}^3/\text{s}$ . Ån rinner normalt under alarna i bakgrunden.

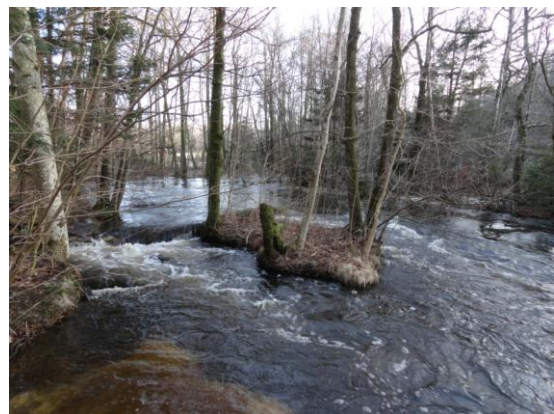
Figur 21: Den trånga sektionen vid inloppet till dammen vid högvatten om  $9 \text{ m}^3/\text{s}$ . Vattnet forsar kring ön mitt i åfåran. Lägg märke till den lugna vattenytan uppströms ön: naturen har tagit kommandot över regleringen av nivån.

Redan vid ett årligt högvatten börjar effekterna av den trånga sektionen vid Vessigefallens krön att märkas (fig. 21). I handlingarna till kanalföretaget talas det om sprängning av block i den nedersta kanalsträckan. Förmodligen var det tänkt att den lilla ön vid kanalens slut skulle utplånas.

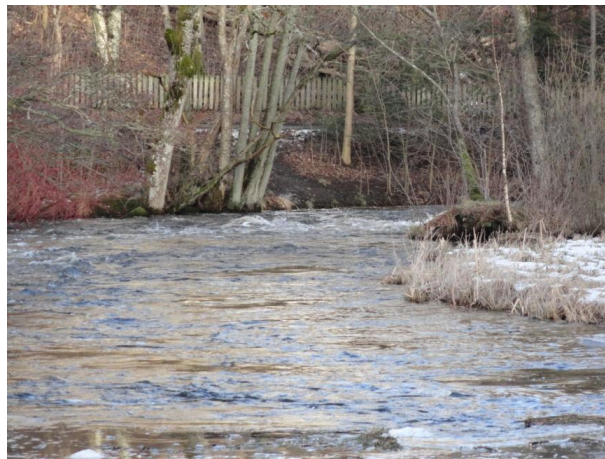
Figur 22: Inloppet till dammen sett från dammbyggnaden vid tillrinning om  $9 \text{ m}^3/\text{s}$ . Vattnet faller ett par dm från den trånga sektionen ner i dammen. Nivån i dammen är fullt lagliga + 30,86.

Vid högvatten hamnar kraftverksdammen i skuggan av den trånga sektionen vid inloppet till dammen (fig. 22). Regleringen av dammluckorna sker då främst för att skona den egna fastigheten från översvämning. Vattendomen medger visserligen allt högre dämning när tillrinningen ökar, men det vore omdömeslöst att inte hålla nere nivån så länge det finns luckor att öppna. Luckorna är handmanövrerade och blir svåra att få upp om nivån hunnit stiga för mycket. I praktiken tillämpas + 30,9 till + 31,0 som övre dämningssgräns vid högvatten.
