# Vandringshindret Vessigefallen

En bakgrund till föreskrivna fiskåtgärder vid Vessige Kraftverk

Henrik Jacobson  
2012-09-30

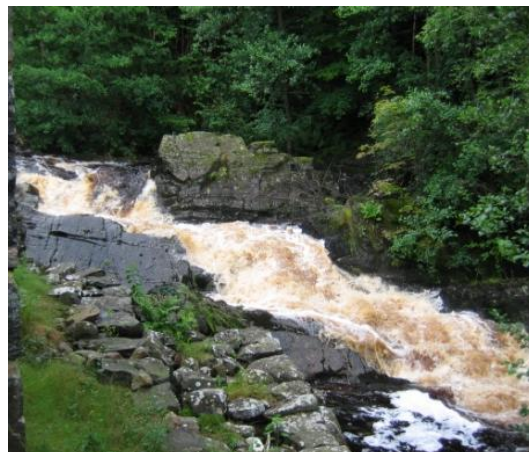
Nedre Möllans fallsträcka består av fyra vattenfall och en kortare fors. Det nedre vattenfallet utgörs av en 3 meter bred och 12 meter lång skåra i en klippa. Fallhöjden är 3 meter och är uppdelad i tre tydliga steg. Vid medelvattenföring är de bägge nedre stegen fyllda med vatten medan det övre överspolas av hastigt strömmande, grunt vatten. Vid fallfoten finns en bassäng som är 0,5 meter djup (fig. 2 och 3).

Figur 2: De nedre av Nedre Möllans vattenfall läge är markerat med blått. Kartunderlag: Metria.

Figur 3: Nedre Möllans nedre vattenfall vid medelvattenföring. Foto: Henrik Jacobson 2011.

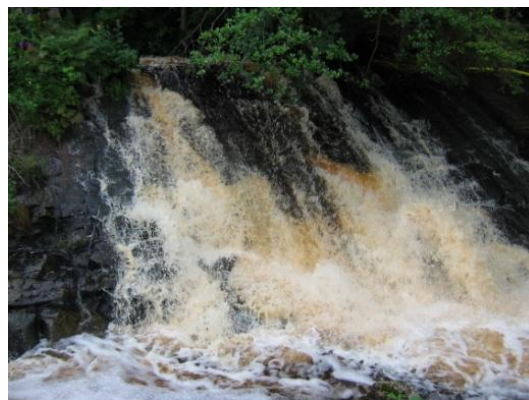
Nedre Möllans övre vattenfall består av en 4 meter hög bergvägg. Vattnet strömmar över väggen i ett tunt, brett stråk. Vid fallfoten slår vattnet i en grund bassäng. Djupet i bassängen är endast några decimeter (fig. 4 och 5).

Figur 4: Det övre av Nedre Möllans vattenfall.

Figur 5: Övre fallet vid medelvattenföring. Den bakomliggande bergväggen syns tydligt genom det tunna vattenstråket.

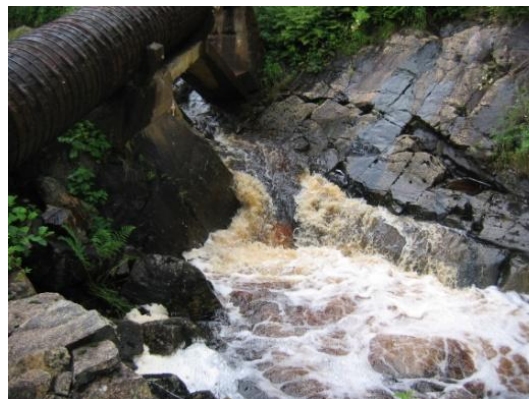
Vid sidan av Nedre Möllans övre fall löper en klyfta med triangulärt tvärsnitt, vilken mynnar i ett 1 meter högt vattenfall. Flödet över fallet är väl samlat i en stråle, som träffar vattenytan i en bassäng som är åtminstone 1 meter djup (fig. 6 och 7).

Figur 6: Vattenfallet vid klyftans mynning.

Figur 7: Mynningsfallet vid medelvattenföring.

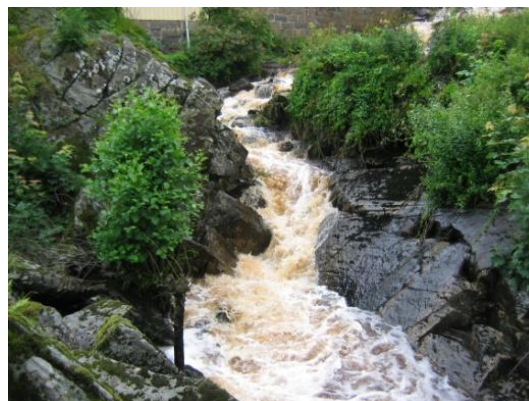
Vid klyftans uppströmsända finns ett drygt 1,5 meter högt fall. Vattnet forsar grunt över en skrovlig botten och vid fallfoten är vattendjupet ungefär 1 meter (fig. 8 och 9). Uppströms fallet finns en 13 meter lång forssträcka med total fallhöjd 2,5 meter.

Figur 8: Klyftans övre vattenfall. Ovanför fallet finns en grund forssträcka.

Figur 9: Klyftan fylls med vatten från ett smalt vattenfall. Vid medelvattenföring är vattnet turbulent och vitskummande.

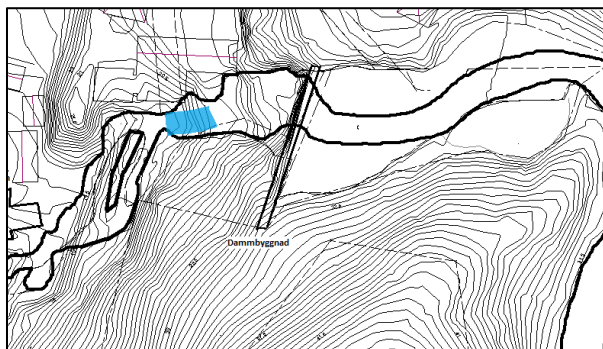
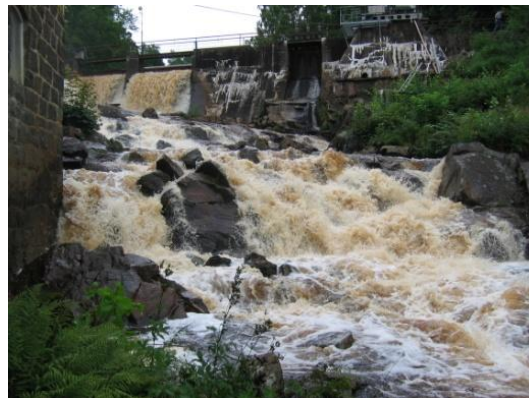
Ovanför Nedre Möllan finns Mellanmöllans bägge vattenfall. Det nedersta av dem är 10 meter brett och 3,5 m högt. Fallets botten är skrovlig och kantig. Vid medelvattenföring strömmar vattnet grunt, turbulent och vitskummande över fallet. Från fallfoten forsar vattnet hastigt över en svagt lutande klippa ner till en 0,5 meter djup bassäng (fig. 10 och 11).

Figur 10: Mellanmöllans nedre vattenfall.

Figur 11: Mellanmöllans nedre vattenfall vid medelvattenföring. Uppe på Mellanmöllans forsacke syns kraftverkets dammbyggnad.

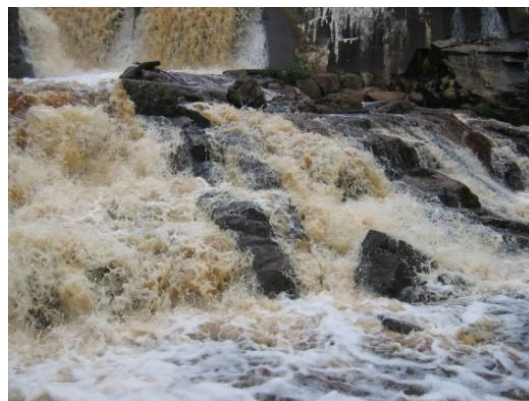
Mellanmöllans övre fall består av en 17 m bred och 3,5 m hög klippa. Vid medelvattenföring forsar vattnet grunt, turbulent och vitskummande över klippan och träffar vid fallfoten en grund fors. Vattendjupet i forsens är någon decimeter (fig. 12 och 13).

Figur 12: Mellanmöllans övre fall.

Figur 13: Mellanmöllans övre fall vid medelvattenföring. Vattnet forsar grunt över en bred klippa.

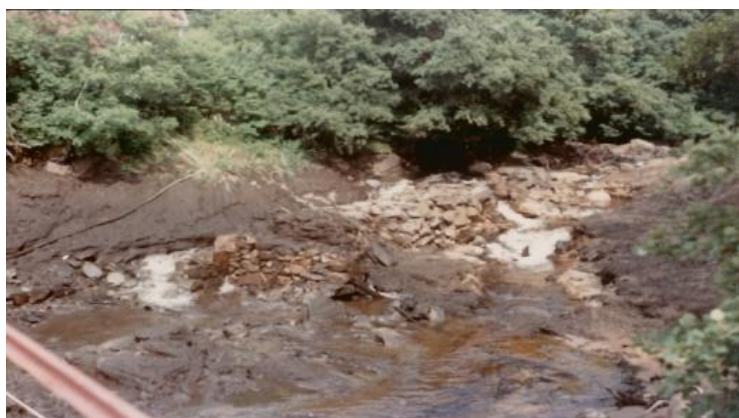
På Mellanmöllans forsacke står dammbyggnaden till dagens kraftverksdamm. Överdämt i dammen finns gamla Kyrkokvarns vattenfall. Exakt hur detta såg ut är inte känt, men av bilden i figur 15 framgår att det hade karaktär av en brant fors. På bilden, som är tagen i samband med anläggningsarbeten, är fallet delvis överdämt och täckt av slam. Det ursprungliga fallet bestod av två på varandra följande forssträckor: en brantare med total fallhöjd 3,5 m och en flackare med total fallhöjd 1 meter. (3)

Figur 14: Kyrkokvarns fors- och fallsträcka är idag överdämd. Sträckans ungefärliga läge har skissats.

Figur 15: Kyrkokvarns fallsträcka i samband med anläggningsarbeten 1984. Vid fototillfället råder lågvattenföring om cirka  $0,2 \text{ m}^3/\text{s}$ . Vebro Industris arkiv.

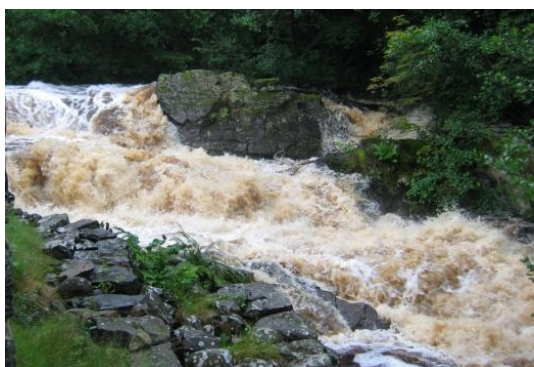
Skåran i klippan som bildar Nedre Möllans nedre vattenfall är vid högvatten helt fylld med vatten. Vatten forsar över klippkanterna i de bägge nedre av fallets steg och det forsar även vatten vid sidan av den höga klippan i fallets övre del. Vattendjupet över fallets nacke är i storleksordningen 0,5 meter (fig. 18).

**Figur 18: Nedre Möllans nedre fall vid högvatten.**

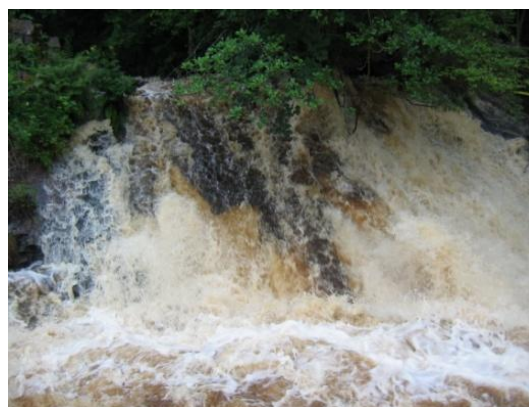
**Figur 19: Nedre Möllans övre fall vid högvatten.**

Vid Nedre Möllans övre fall är strömbilden ungefär den samma som vid medelvatten. Vattnet rinner hastigt i ett tunt stråk över klippväggen, stråket har snarare blivit bredare än djupare. Kraftiga vattensprång utvecklas vid fallfoten strax innan vattnet slår i ytan i bassängen under fallet. Djupet i bassängen är ca 0,5 meter (fig. 19).

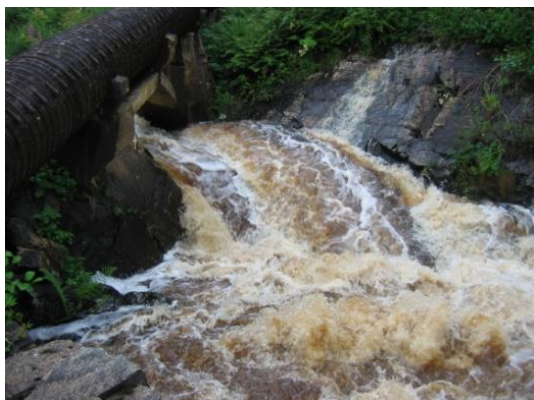
Vid klyftans nedre del har vattendjupet ökat. Flödet från klyftan är samlat i en kraftig båge som slår i den underliggande bassängen där djupet nu ökat till cirka 1,5 meter (fig. 20).

Figur 20: Klyftans mynning vid högvatten.

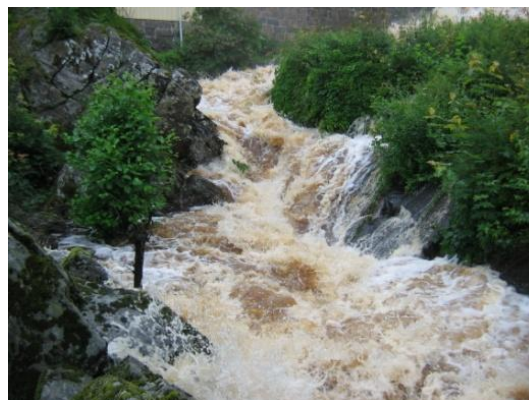
Figur 21: Inloppet till klyftan vid högvatten.

Även vid klyftans övre del har vattendjupet ökat. Vattnet över fallet mera samlat i tydliga stråk och är inte fullt så turbulent som vid medelvatten (fig. 21).

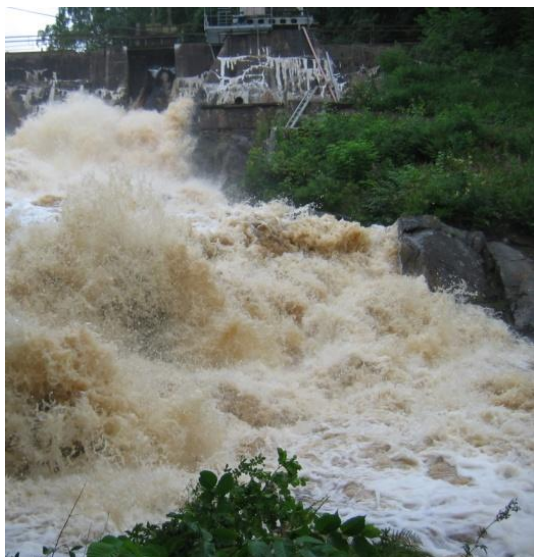
Vid Mellanmöllans bredare vattenfall är vattnet alltjämt grunt och kraftigt turbulent. Vid det nedre fallet slår vattnet i utskjutande klippkanter och kastas upp i luften. Djupet i bassängen nedströms fallet har ökat något, men fortfarande rör sig vattnet vid fallfoten hastigt bort från fallet (fig. 22).

Figur 22: Mellanmöllans nedre fall vid högvatten.

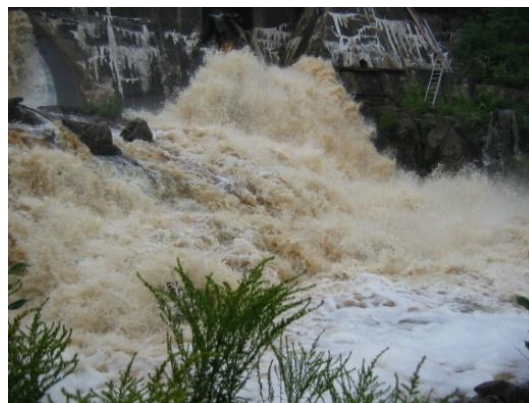
Mellanmöllans övre fall överströmmas vid högvatten av hastigt, grunt, turbulent och vitskummande vatten. I forsen nedan fallet rör sig vattnet hastigt bort från fallet (fig. 23).

Figur 23: Mellanmöllans övre fall vid högvatten.

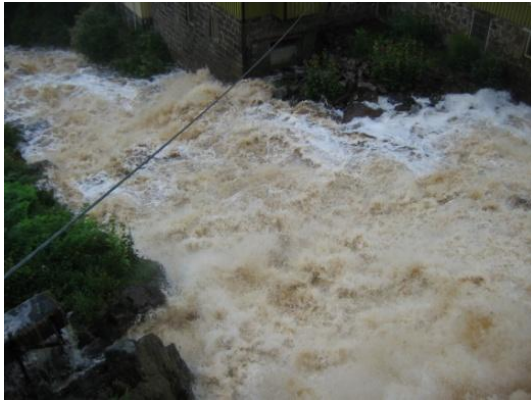
Mellanmöllans bägge vattenfall förefaller vara besvärliga för stigande fisk även vid högvatten. De grunda och vitskummande flödena över fallen är svåra för simmande fisk att få fäste i och eftersom det inte finns några djupa bassänger nedanför fallen, är det inte troligt att hoppande fisk kan ta tillräcklig sats för att kunna hoppa över dem. Ytterligare en försvårande omständighet framgår av figur 24: forsen mellan fallen saknar höljor med lugnt vatten där en fisk som klarat det nedre fallet kan vila innan den ger sig i kast med det övre.

Figur 24: Medströmsvy över Mellanmöllan vid högvatten. Vattnet mellan fallen är kraftigt turbulent utan skyddande höljor.

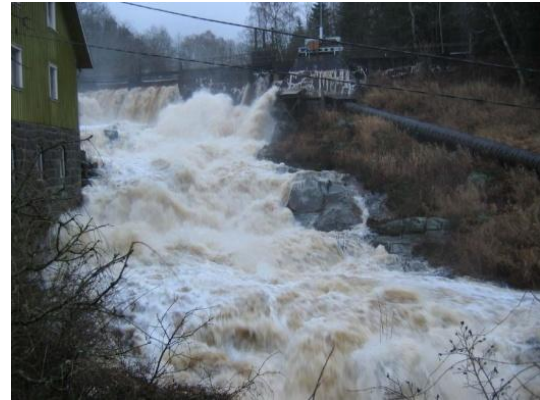
Figur 25: Kraftigt högvatten vid Mellanmöllan. Flödet är närmare 14 m<sup>3</sup>/s. Återkomsttiden för denna vattenföring är 25-50 år. Jan-Åke Jacobson 2006.

Mellanmöllans vattenfall måste sannolikt överspolas med stora vattenmängder för att djupet ska bli tillräckligt för att fisken ska kunna simma över dem. I figur 25 visas en vattenföring där det möjligen börjar finnas stråk under det vitskummande vattnet som stigande fisk kan utnyttja. Kraftiga högvatten av denna sort är dock mycket ovanliga.

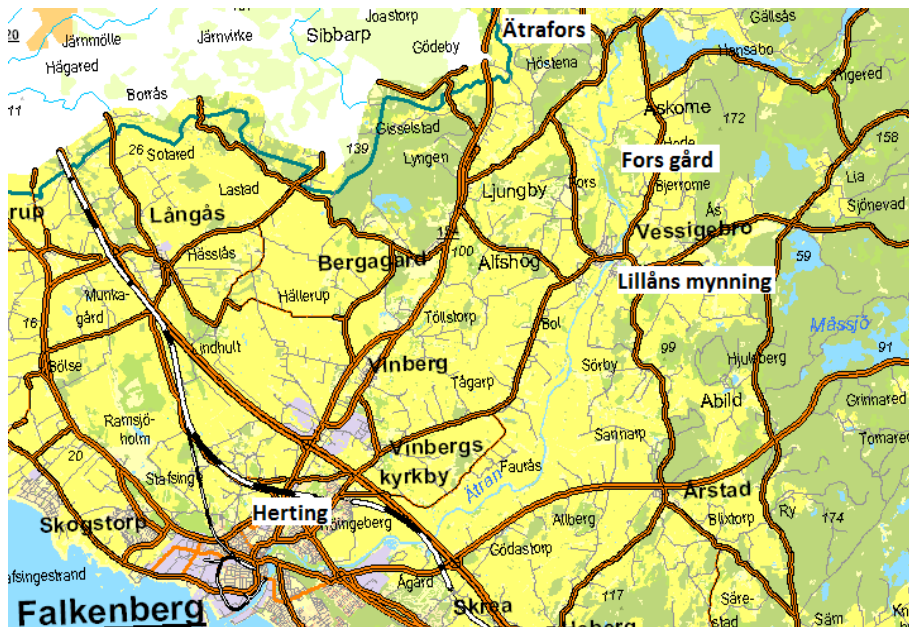
Figur 28: De tre sträckor i Ätran som studeras närmare. Herting ligger nedströms Lillåns mynning; Fors gård och Ätrafors ligger uppströms.

För att få bekräftat att det fanns lax i Ätran under 1800-talet räcker det med ett par enkla kartstudier. Utdrag från kartor från förrförra seklet visas härunder för tre lokaler: Hertingforsen i Falkenberg vid Ätrons utlopp, Fors gård drygt 1,5 km uppströms Lillåns utlopp i Ätran samt för forsen vid Ätrafors, se figur 28.

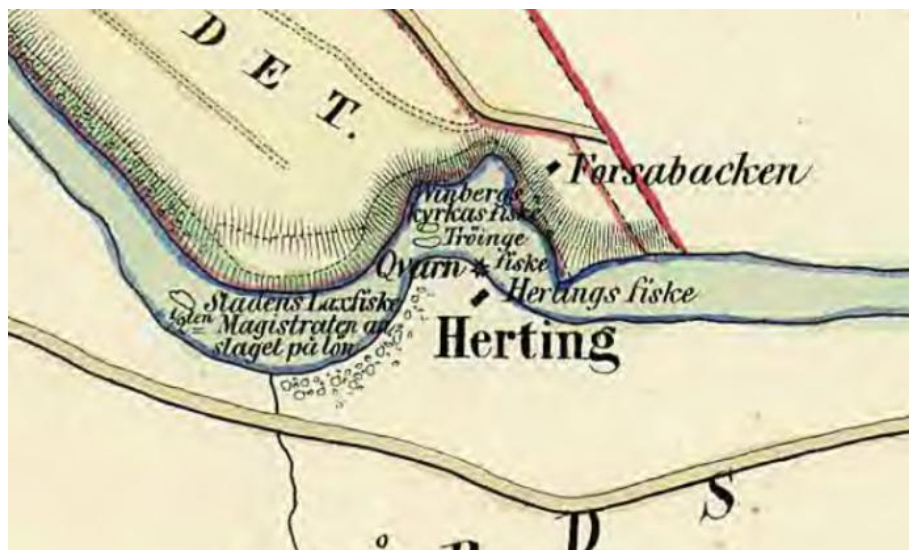
Figur 29: Laxfiske vid Hertingforsen i Falkenberg år 1855. Lantmäteristyrelsens arkiv.

Vid Hertingforsen i Falkenberg fanns, enligt figur 29, åtminstone fyra laxfiske.

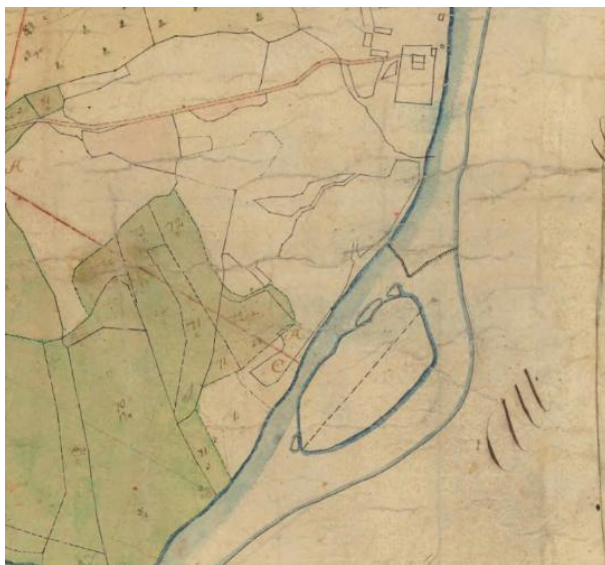
Figur 30: Fors gård år 1807. Uppströms ön fanns ett laxfiske.

På en enskifteskarta från 1807 finns v-formad konstruktion inritad strax uppströms en ö vid Fors gård (fig. 30). Enligt de handlingar som hör till kartan, ska det vid ön ha funnits ett skattlagt laxfiske. (15)

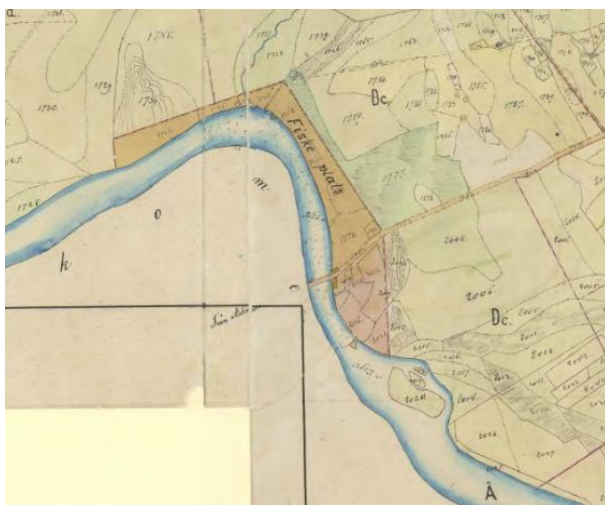
Figur 31: Forsen och fallet i Ätrafors år 1862. Här fanns byns laxfiske.

Vid fallen i Ätrafors finns på en laga skifteskarta från 1862 en fiskeplats markerad. I skifteshandlingarna omtalas byns allmänna laxfiske. (16)

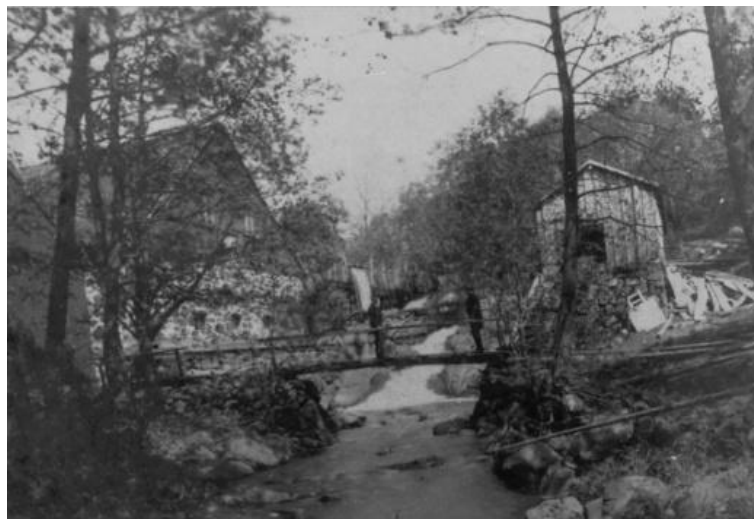
Figur 34: Nedre Möllan under tidigt 1900-tal. Kvarnbyggnaden syns till vänster och sågen till höger. *Margit Bengtsson, Ullared.*

Vid 1900-talets början fanns både kvarn och såg vid Nedre Möllan (fig. 34). Kvarnen nyttjade fallhöjden i gårdens bäge fall, medan sågen endast använde det nedre av fallen.

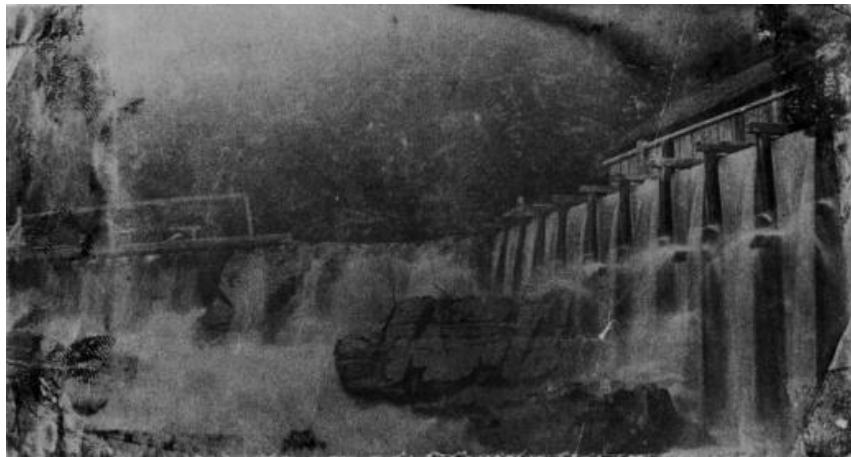
Som vandringshinder betraktat är det framförallt sågen som behöver studeras lite närmare. Av figur 35 framgår att vattnet till sågen leddes in mot en ränna med hjälp av en enklare träfördämning tvärs över fallet. I bottenklippan där fördämningen var belägen finns än idag ett par bultar i linje. Troligen var fördämningen konstruerad så, att en rad enkla planluckor stängde av ån genom att ta stöd dels mot en träspång, dels mot en tröskel som var fäst i bottenklippan.

Figur 35: Nedre Möllans vattensåg med ränna och träfördämning. Inga-Lill Pehrsson, Varberg.

Fotografiet i figur 35 är suddigt, men man kan ana att en av luckorna i raden är dragen. Flödet nedströms fördämningen ser ut att vara ca  $1 \text{ m}^3/\text{s}$ , jämför med bild 36. Om det antas att luckan är rektangulär och en halv meter bred, om fria vattenytan befinner sig 80 cm över luckans tröskel och om merparten, säg  $0,6\text{--}0,7 \text{ m}^3/\text{s}$  av flödet nedströms fördämningen kommer från den öppna luckan, kan medelvattenhastigheten genom luckan beräknas till ca  $1,6 \text{ m/s}$ . En lax bör inte ha haft några svårigheter att simma genom denna lucka, kanske kan det till och med ha underlättat att flödet samlades i en stråle över fallets nacke.

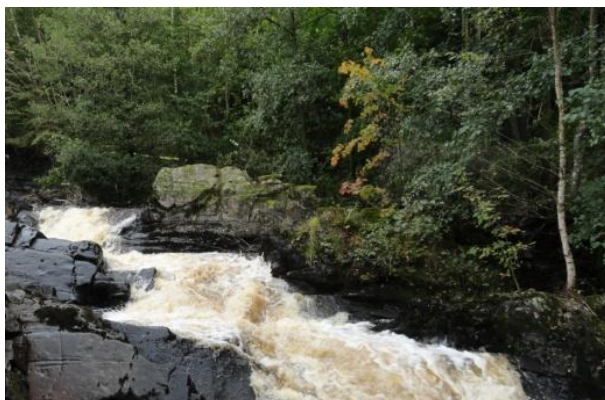
Figur 36: Jämförelse med dagens förhållanden. Flödet vid fototillfället är ca  $0,9 \text{ m}^3/\text{s}$ .

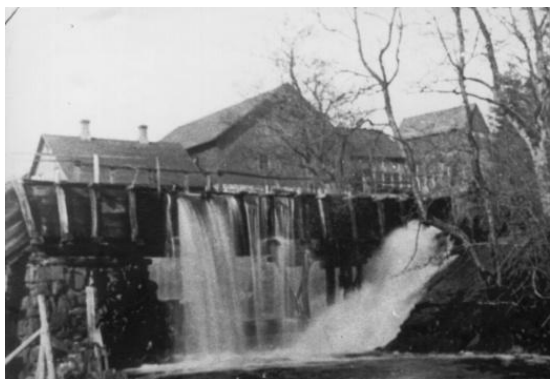
Från kvarndammen gick en ränna över till kvarnen. Rännans konstruktion och placering framgår av figur 39. Stigande lax förefaller ha haft möjlighet att simma under rännan fram till mynningen av den klyfta som för upp till Mellanmöllan (jmf. avsnitt 2.2).

Figur 39: Nedre Möllans kvarnränna. Margit Bengtsson.

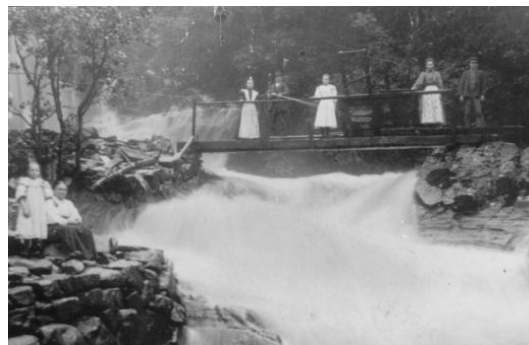
Figur 38: Högvatten vid sågen och samtliga luckor är dragna. Mannen längst till höger är Nils Pehrsson, en av initiativtagarna till Vessige Kraftverk. Inga-Lill Pehrsson.

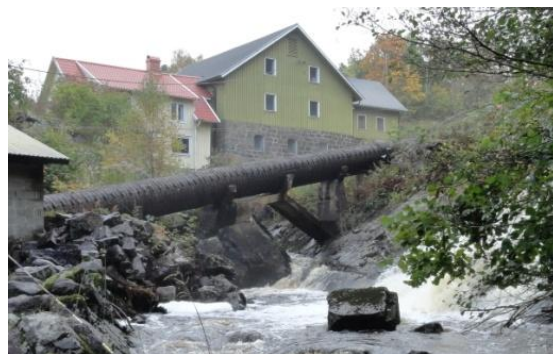
Figur 40: Jämförelse med dagens förhållanden. Resterna av kvarnrännans stödmur syns till vänster framför kraftverkstuben.

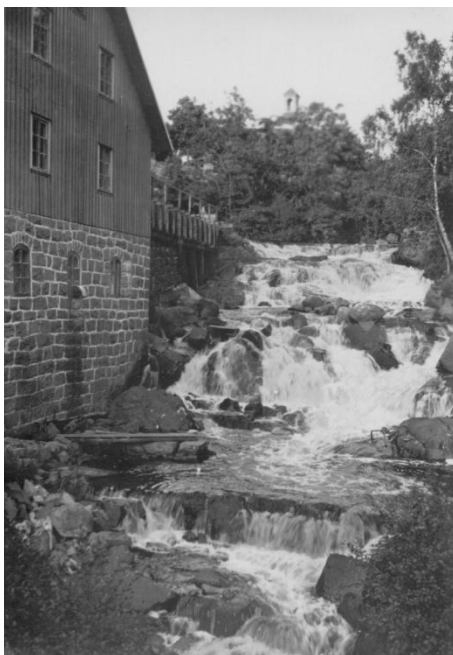
Figur 41: Mellanmöllans vattenfall före 1923. Vattenföringen är något under medelvattenföring. Vattnet rinner nätt och jämt över klippan i förgrunden. Denna klippa fungerade som bräddavlopp för Nedre Möllans kvarndamm. *Vebro Industris arkiv.*

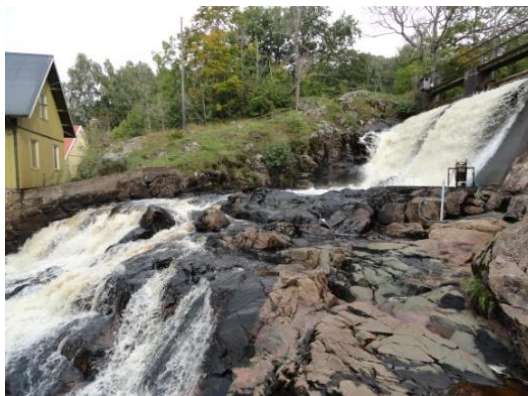
Figur 42: Ledarmen till Mellanmöllans kvarnränna omedelbart nedströms dagens dammbyggnad. Ledarmen är delvis täckt med en slityta av betong. Intaget fanns till vänster i bild.

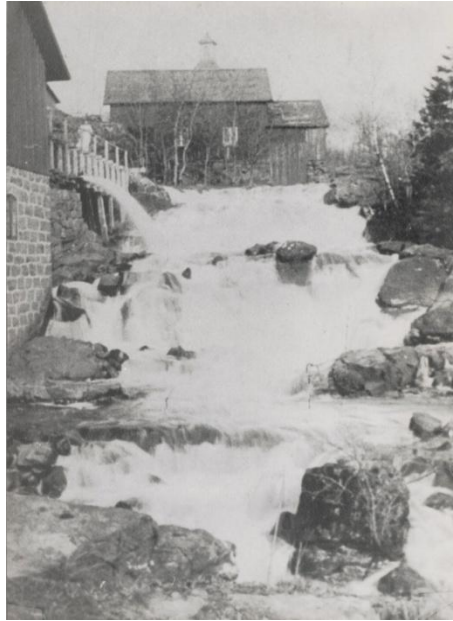
Figur 43: Vattenförling över medelvattenförling vid Mellanmöllan. Byggnaden ovan fallet är Kyrkokvarns kvarnbyggnad. *Margit Bengtsson.*

I Figur 43 syns att vattnet når ända fram till kvarnbyggnadens grundmur. Detta gör att man undrar hur klippan kvarnen står på såg ut tidigare. Kvarnen är enligt en inskription i en av dess väggar byggd 1875, men har byggts till sedan dess. Som framgår av figur 44 låg gaveln tidigare inte fullt så nära forsen som den gör idag. Kvarnen före tillbyggnaden verkar ha inneburit ett mycket litet ingrepp i fallet, man anar bara en liten ränna uppe vid fallets ena sida. Rännan går över en klippa mellan kvarnväggen och det övre fallet. Klippan lutar starkt och fortsätter ända ut i forsen. Någon alternativ väg för stigande fisk vid sidan av fallen verkar alltså inte ha funnits.

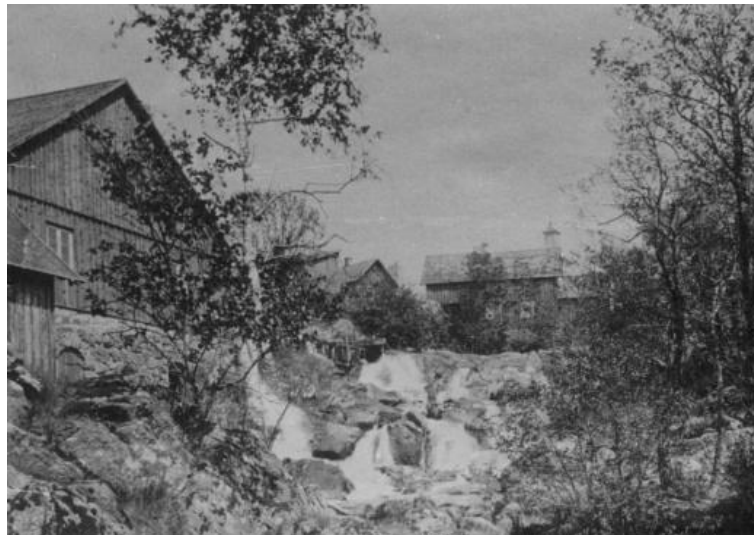
Figur 44: Kvarnen före tillbyggnaden. Notera hur vattenflödet från sidoluckan strax intill kvarnväggen forsar över den höga klippan. *Britta Tillhagen, Stockholm.*

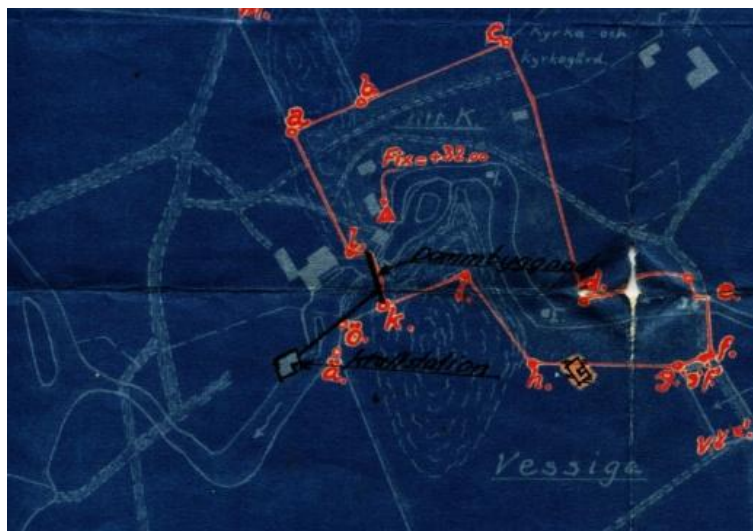
Figur 46: Plan över Kyrkokvarn uppställd 1918 inför försäljningen av Kyrkokvarn. Kartbladet användes senare vid utredningarna till kraftverket (inritat med svart). W.E. Gagner (3).

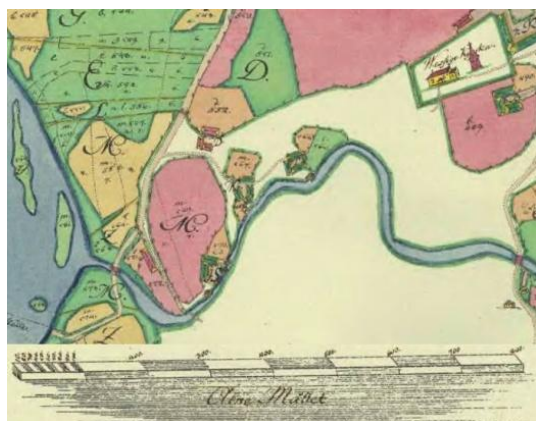
Figur 50: Vessigefallen 1788. Lantmäteristyrelsens arkiv

Storskiftet i Vessige genomfördes år 1788 och finns redovisat på en karta från samma år. (22) Ett utdrag från denna karta visas i figur 50. Storskifteskartan är inte lika detaljerad kring Vessigefallen som laga skifteskartan och området söder om fallen är lämnat blankt. Vid Mellanmöllan finns en kvarn liksom vid Kyrkokvarn. Vid Nedre Möllan finns fyra byggnader i nära anslutning till ån och någon eller några av dem bör ha varit en kvarn. Inga rännor finns markerade även om sådana måste ha funnits. Ån ser inte ut att ha varit uppdämd vid någon av gårdarna.

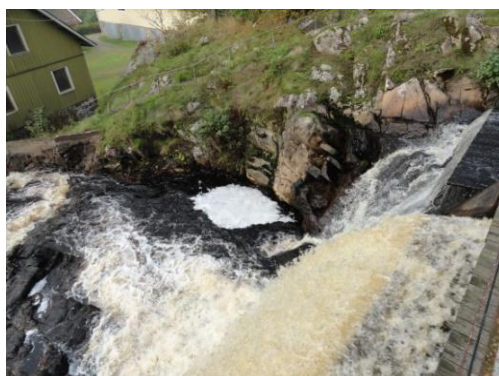
Figur 52: Norra bergväggen vid Mellanmöllans fallkrön. Notera den bågformiga urgröpningen vid vattenlinjen under den utskjutande klippan. Ett resultat av mångårig erosion?

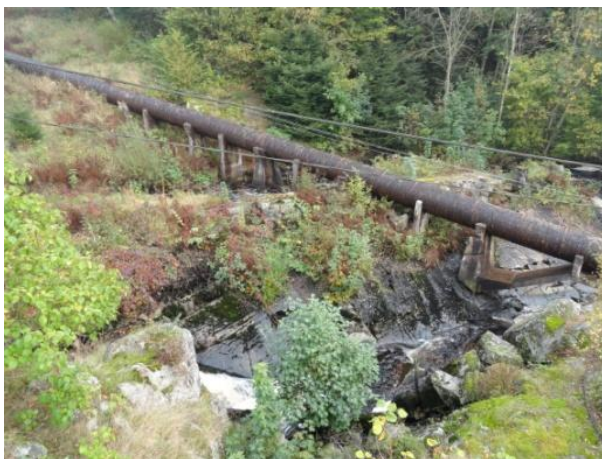
**Figur 53:** Den långa dammuren till Nedre Möllans kvarn sedd från nordväst. Muren står på klippkanten och murens höjd ökar medströms.

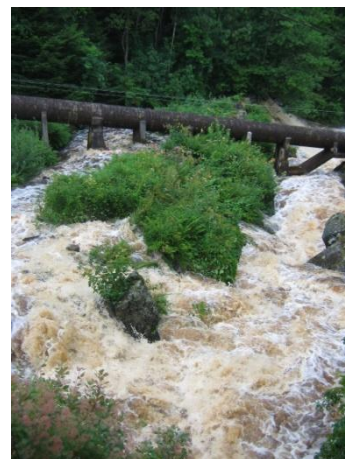
**Figur 54:** Medströmsvy över muren vid högvatten. Fåran till höger är den klyfta som stigande fisk kan använda för att passera Nedre Möllans övre fall.

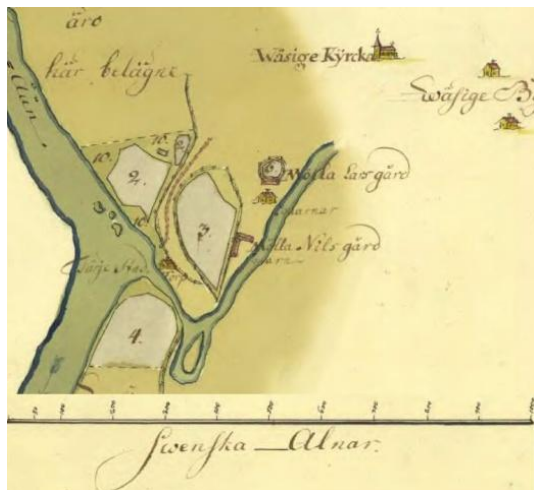
Figur 55: Geometrisk avmätning över Mellanmöllan 1740.

Den äldsta karta som hittats över fallen är en geometrisk avmätning över Mellanmöllan, eller Mölla Larsgård som den tydligen kallades då. (23) Kartan, figur 55, visar att det fanns två kvarnar vid Mellanmöllan och en vid Nedre Möllan. Liksom storskifteskartan visar den geometriska kartan på att ån hade ett rakt lopp från Mellanmöllan ner förbi Nedre Möllan.

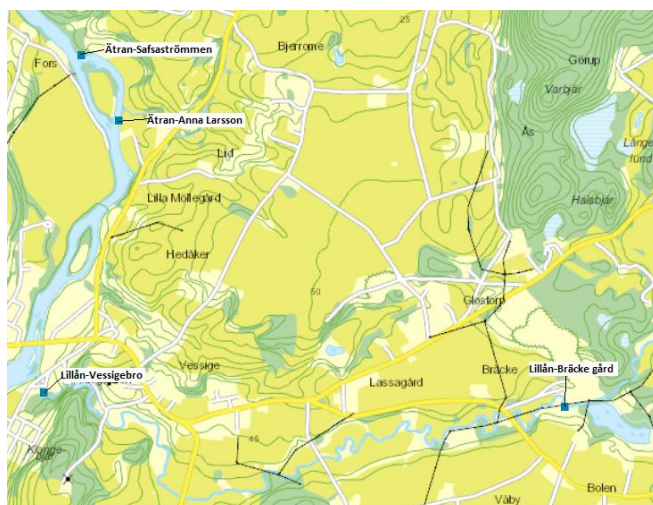
**Figur 1: Elfiskepunkter kring Vessigefallen. Vattenkartan. VISS.**
