# Befintliga åtgärder för vandringsfisk

Utvärdering av åtgärder vid Vessige Kraftverk

Henrik Jacobson  
2012-06-11

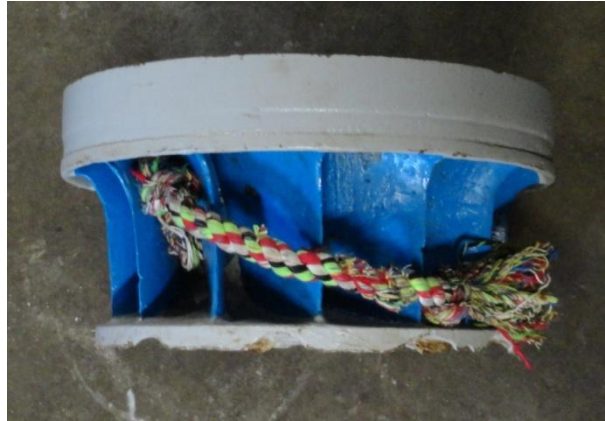
Figur 4: Ödet för en ål som försöker simma igenom kraftverkets turbiner. Trossen illustrerar hur en ål försökt simma igenom löphjulet men klämts fast av vattentrycket mot hjulets utsida.

På grund av de låga vattenhastigheterna i kraftverksintaget är det mycket ovanligt att fisk fastnar mot fingrindarna. Mindre ålar klarar dock att pressa sig emellan gallren och simma ner i turbinerna. Löphjulen i kraftverkets turbiner är små och när en ål försöker simma igenom dem fastnar den med huvudet mellan två skovlar medan kroppen kläms fast mot skovlarna längs löphjulets ytterkant, se figur 4.

Att ålen varken hackas, skivas eller mals, utan kläms till döds då den försöker passera någon av verkets turbiner, gör att turbindöden inte försiggår obemärkt. När ålen fastnar på utsidan av löphjulet uppstår ett osymmetriskt flöde genom turbinen. Detta orsakar dels vibrationer i turbinaxeln, dels en kraftig minskning av turbineffekten om 25 % eller mer. Detta påkallar rensning av turbinen. Att få bort en ål som fastnat i skovelhjulet är besvärligt. Vanligt skräp, till exempel löv och smågrenar, brukar lossna av den turbulens som uppstår i turbinen då den stoppas och återstartas. En ål kräver däremot manuell rensning eftersom den sugs fast mot löphjulet på nytt då turbinen återstartas. Rensningen går till så att en liten lucka öppnas på turbinens sug sida varefter ålen måste dras ut mellan två turbinblad för hand, ett arbete som kan vara både besvärligt och tidsödande.
